Recupero abitativo delle cuevas iberiche con la canapa calce

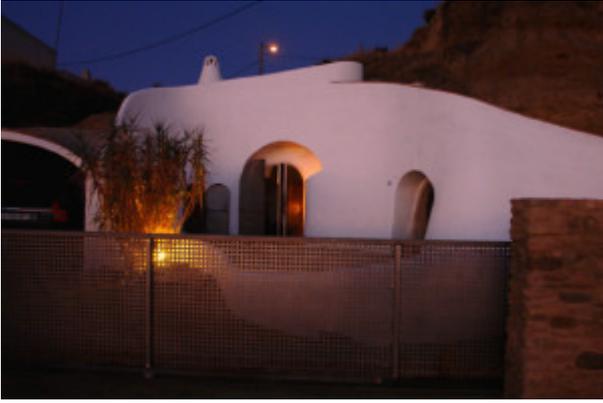
La prima *cueva* era in pessimo stato di conservazione dopo 30 anni di abbandono. Presentava gravi lesioni strutturali e sulla facciata, con avanzata erosione causata dall'acqua anche su fondazioni e basamenti. Un primo intervento risale al 1999, quando i pavimenti, numerosi tamponamenti orizzontali e alcune volte di copertura delle camere sono state nuovamente posate utilizzando calce idrauliche naturali, cannabric e pietra. Il riesame delle opere murarie preliminare al secondo intervento del 2011 ha evidenziato che **la canapa calce non aveva perso la sua funzione impermeabilizzante nei punti maggiormente soggetti all'azione erosiva delle piogge**. Questo anche dopo le inondazioni fra 2009 e 2010 e le conseguenti frane nel terreno. Il recupero della cueva è terminato con la costruzione di altre stanze e con il consolidamento definitivo delle opere murarie utilizzando blocchi Cannabric e canapa calce.
